RELAZIONE DI MONITORAGGIO PERIODICO DEI MATERIALI CONTENENTI AMIANTO E/O DI FIBRE VETROSE ARTIFICIALI

VIA SAN COLOMBANO, 8 - MILANO

SCUOLA PRIMARIA E SECONDARIA
n. prog. 304 A-B

00 19 Luglio 2018

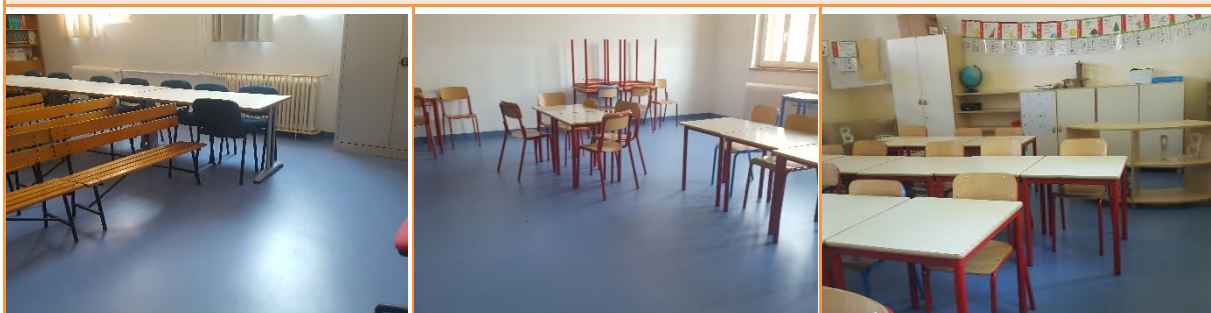
Tabella 3.1

Area: **Piano rialzato** - Aule LIM (R09); 4G (R010); 5G (R019)
Piano primo Aule Informatica (P019); ex musica (P018)

Installazione: **PAVIMENTAZIONI**

MCA: **PAVIMENTO VINILICO E RELATIVA COLLA BITUMINOSA**

Aggiornamento della valutazione del rischio		Data monitoraggio	Data precedente monitoraggio
		27/06/2018	15/05/2017
<i>Definizione secondo DM 6/9/1994</i>	Esito valutazione	Materiale rimosso	2b - materiale integro suscettibile di danneggiamento
	Misure d'intervento	---	Controllo periodico
<i>Indice VERSAR</i>	Esito valutazione	Materiale rimosso	4
	Misure d'intervento	---	Riparazione delle parti danneggiate
<i>Indice di Degrado</i>	Esito valutazione	---	---
	Misure d'intervento	---	---
<i>Definizione secondo linee guida 25/3/2015 e 12/11/2016</i>	Esito valutazione	---	---
	Misure d'intervento	---	---

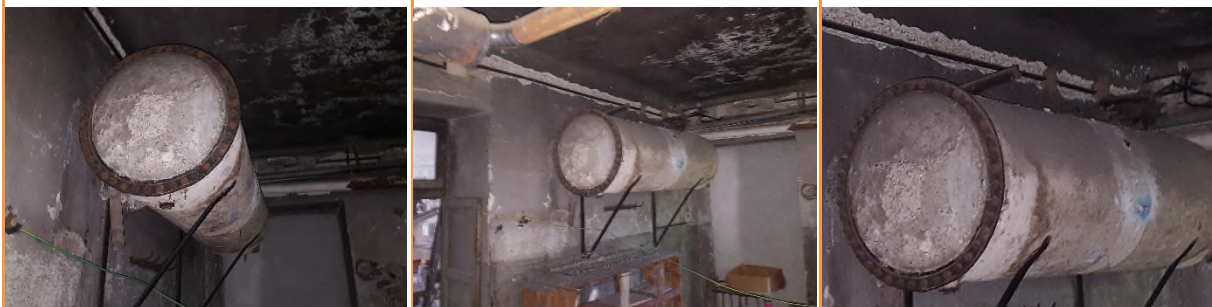
Tabella 3.2

Area: **CANTINA PIANO SEMINTERRATO**Installazione: **SERBATOIO**MCA: **RIVESTIMENTO GESSOSO**

Aggiornamento della valutazione del rischio		Data monitoraggio	Data precedente monitoraggio
		27/06/2018	15/05/2017
<i>Definizione secondo DM 6/9/1994</i>	Esito valutazione	2c - materiale danneggiato	2c - materiale danneggiato
	Misure d'intervento	Rimozione	Rimozione
<i>Indice VERSAR</i>	Esito valutazione	3	3
	Misure d'intervento	Rimozione programmata	Rimozione programmata
<i>Indice di Degrado</i>	Esito valutazione	---	---
	Misure d'intervento	---	---
<i>Definizione secondo linee guida 25/3/2015 e 12/11/2016</i>	Esito valutazione	---	---
	Misure d'intervento	---	---

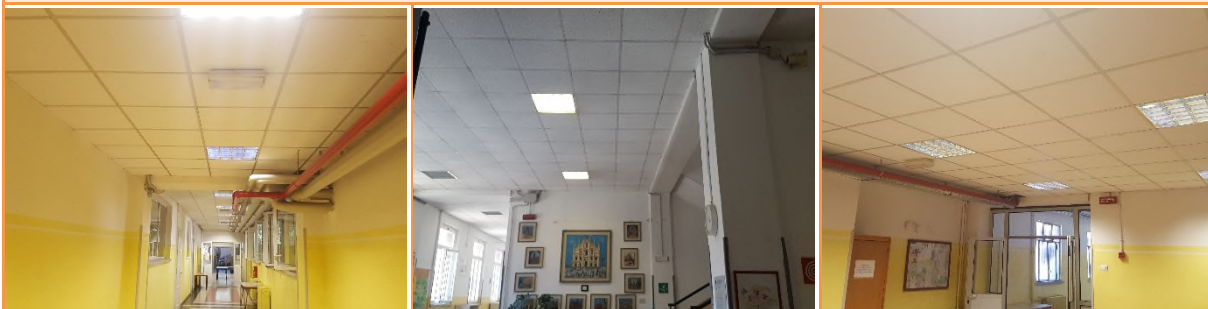
Tabella 3.3

Area: **PIANO SEMINTERRATO, RIALZATO E PRIMO - CORRIDOI E AULE**Installazione: **CONTROSOFFITTI**FAV: **PANNELLI DI TIPO ARMSTRONG**

Aggiornamento della valutazione del rischio		Data monitoraggio	Data precedente monitoraggio
		27/06/2018	15/05/2017
<i>Definizione secondo DM 6/9/1994</i>	Esito valutazione	---	---
	Misure d'intervento	---	---
<i>Indice VERSAR</i>	Esito valutazione	---	---
	Misure d'intervento	---	---
<i>Indice di Degrado</i>	Esito valutazione	---	---
	Misure d'intervento	---	---
<i>Definizione secondo linee guida 25/3/2015 e 12/11/2016</i>	Esito valutazione	Lane minerali H351 (DLGS-2ES < 6 µm - contenuto ox >18%) Cancerogeno di categoria 2 - Sospettato di provocare il cancro per inalazione	Lane minerali H351 (DLGS-2ES < 6 µm - contenuto ox >18%) Cancerogeno di categoria 2 - Sospettato di provocare il cancro per inalazione
	Misure d'intervento	Manipolazione con cautele	Manipolazione con cautele

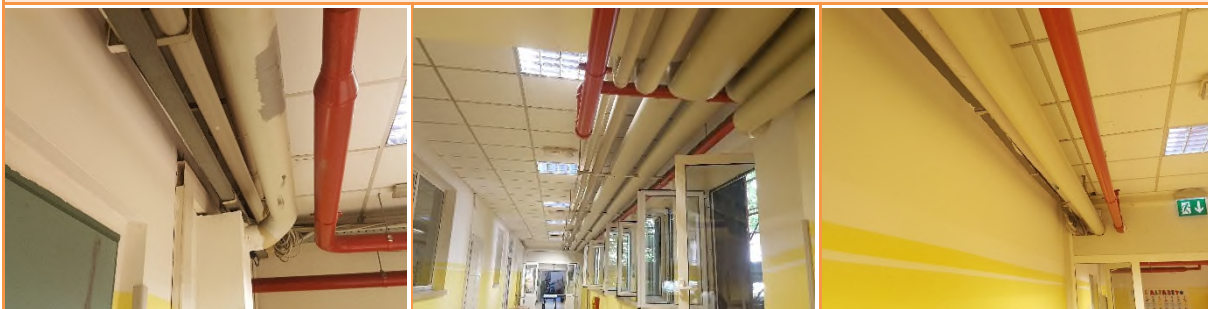
Tabella 3.4

Area: **PIANO SEMINTERRATO - CORRIDOI**Installazione: **TUBAZIONI**FAV: **COIBENTE**

Aggiornamento della valutazione del rischio		Data monitoraggio	Data precedente monitoraggio
		27/06/2018	15/05/2017
<i>Definizione secondo DM 6/9/1994</i>	Esito valutazione	---	---
	Misure d'intervento	---	---
<i>Indice VERSAR</i>	Esito valutazione	---	---
	Misure d'intervento	---	---
<i>Indice di Degrado</i>	Esito valutazione	---	---
	Misure d'intervento	---	---
<i>Definizione secondo linee guida 25/3/2015 e 12/11/2016</i>	Esito valutazione	Lane minerali H351 (DLGS-2ES < 6 µm - contenuto ox >18%) Cancerogeno di categoria 2 - Sospettato di provocare il cancro per inalazione	Lane minerali H351 (DLGS-2ES < 6 µm - contenuto ox >18%) Cancerogeno di categoria 2 - Sospettato di provocare il cancro per inalazione
	Misure d'intervento	Manipolazione con cautele	Manipolazione con cautele

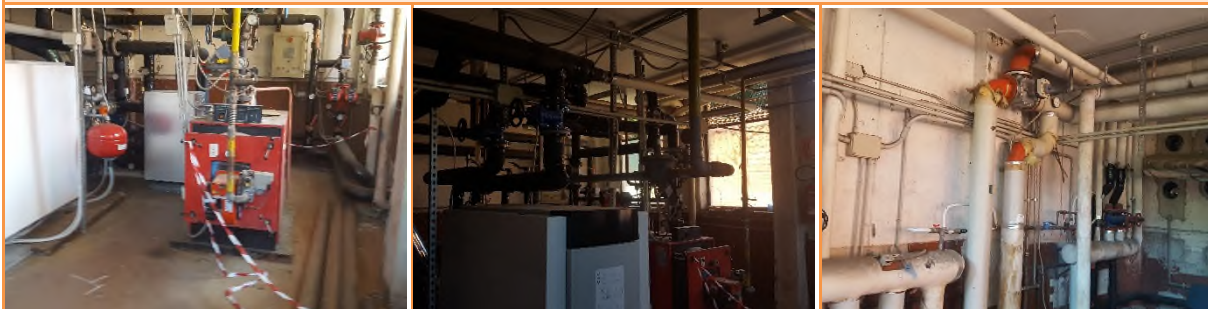
Tabella 3.5

Area: **PIANI SEMINTERRATO – CENTRALE TERMICA**Installazione: **TUBAZIONI E CALDAIE**FAV: **COIBENTE**

Aggiornamento della valutazione del rischio		Data monitoraggio	Data precedente monitoraggio
		27/06/2018	15/05/2017
<i>Definizione secondo DM 6/9/1994</i>	Esito valutazione	---	---
	Misure d'intervento	---	---
<i>Indice VERSAR</i>	Esito valutazione	---	---
	Misure d'intervento	---	---
<i>Indice di Degrado</i>	Esito valutazione	---	---
	Misure d'intervento	---	---
<i>Definizione secondo linee guida 25/3/2015 e 12/11/2016</i>	Esito valutazione	Lane minerali H351 (DLGS-2ES < 6 µm - contenuto ox >18%) Cancerogeno di categoria 2 - Sospettato di provocare il cancro per inalazione	Lane minerali H351 (DLGS-2ES < 6 µm - contenuto ox >18%) Cancerogeno di categoria 2 - Sospettato di provocare il cancro per inalazione
	Misure d'intervento	Manipolazione con cautele	Manipolazione con cautele
