## INFORMATIVA SULLA PRESENZA DI AMIANTO NEGLI EDIFICI

### VIA SAN COLOMBANO, 8 - MILANO

SCUOLA PRIMARIA E SECONDARIA

n. prog. 304-A-B

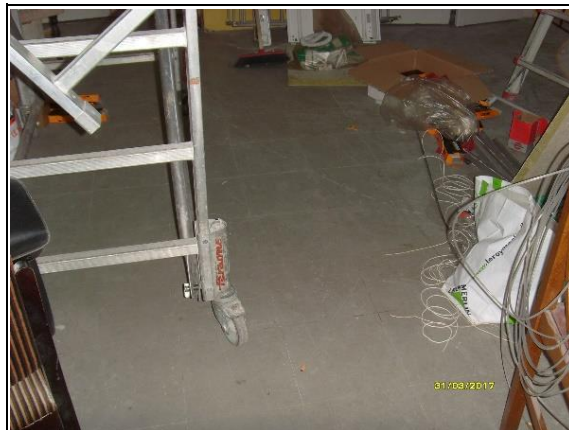
Area interessata	Passività	Manufatto	Stima Quantità	Valutazione del rischio				Interventi di legge e/o consigliati
				DM 6/9/94	VERSAR	ID	FAV	
Alcune aule piano rialzato e piano primo	AMIANTO	Vinil-amianto e colla	10 mc	2A Materiale danneggiato	VERSAR 2	---	---	Controllo periodico ANNUALE Bonifica alla prima occasione di riqualificazione delle aree interessate
Cantina piano seminterrato	AMIANTO	Coibente serbatoio	1 mc	2A Materiale danneggiato	VERSAR 3	---	---	Controllo periodico ANNUALE Bonifica alla prima occasione di riqualificazione delle aree interessate

Pavimentazione in vinil-amianto in alcune aule

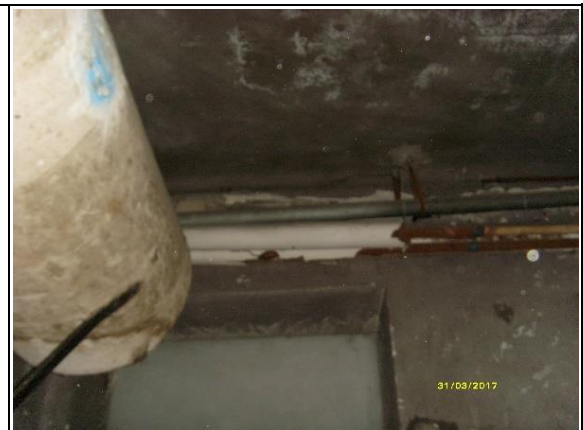
Serbatoio in cantina coibentato con cemento amianto
